## **Prohlídka vozidla Hyundai Tuscon – zjištění příčiny vady laku**

Dne 25. 3. 2024 proběhla ve Vaši provozovně [REDACTED], návštěva našeho technika pana [REDACTED], za účelem zjištění důvodu objevující se vady laku, která se projevuje destrukcí vrstev NH (nátěrových hmot) v oblasti víka motoru. V rámci prohlídky byla provedena fotodokumentace pomocí digitálního mikroskopu a měření vrstvy NH v místě poškození, kalibrovaným přístrojem Elcometer.

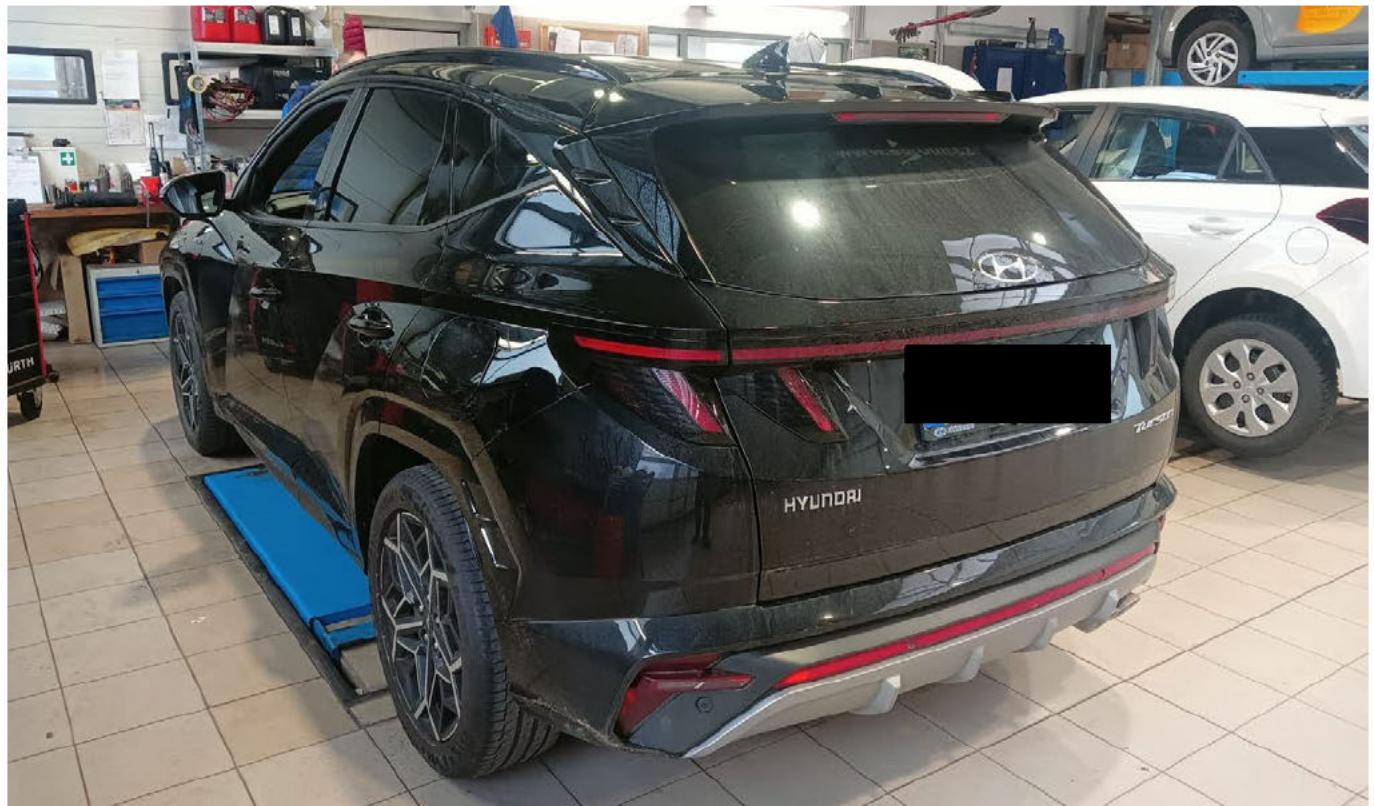
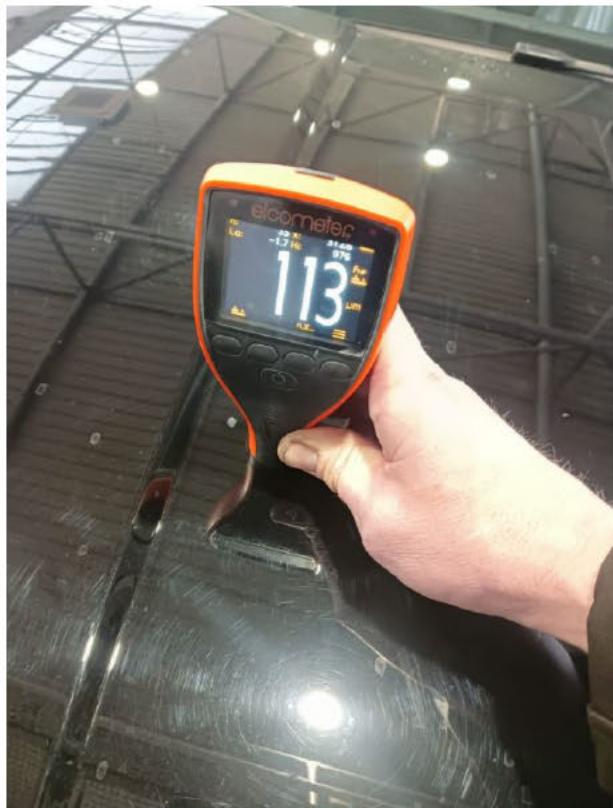
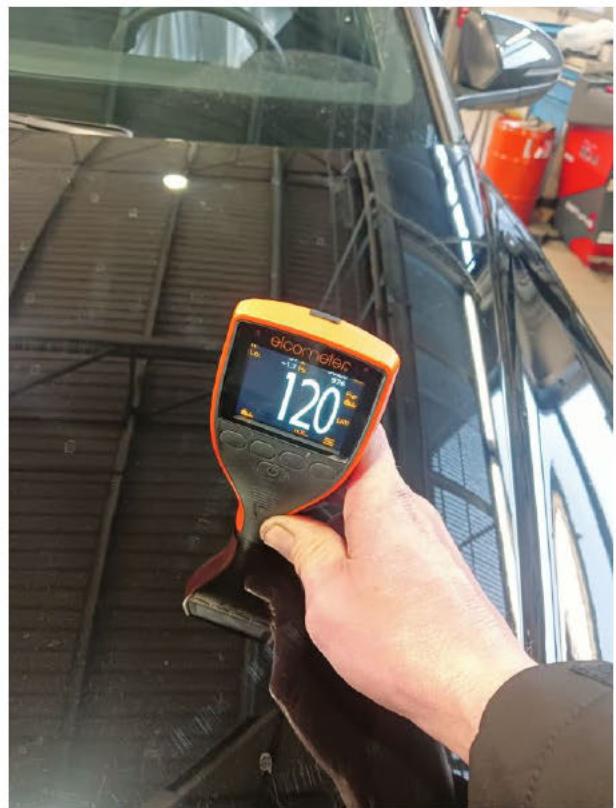
Příloha – fotodokumentace

Vada laku v podobě destrukce nátěrových hmot a jejich následné odlupování je způsobeno vnějším vlivem organického původu. Nejedná se o výrobní vadu laku. Destrukci NH, má na svědomí chemická reakce, která vzniká na povrchu NH působením ptačího trusu. Poškození ptačím trusem má velmi charakteristické rysy (atypické praskliny, postupně přecházející do úplné destrukce NH) a je popsáno a zdokumentováno také v odborné literatuře. Níže v dokumentu příkládám fotodokumentaci z prohlídky a obrázek s popisem vady laku z odborné literatury, na kterém je vidět shoda s vadou laku na vozidle.

Ptačí trus je velice agresivní k lakovaným povrchům a proto vždy doporučujeme, stejně jako většina výrobců vozidel, věnovat maximální péči údržbě vozidla a každou kontaminaci ptačím trusem řešit (omýt vozidlo), v co nejkratším možném časovém horizontu. Jako prevenci před tímto typem poškození laku doporučujeme pravidelně ošetřovat povrch karoserie ochranným voskem, který spolehlivě funguje jako izolant, bránící vzniku (oddálení) chemické reakce ptačího trusu a tím i poškození laku karoserie vozidla.

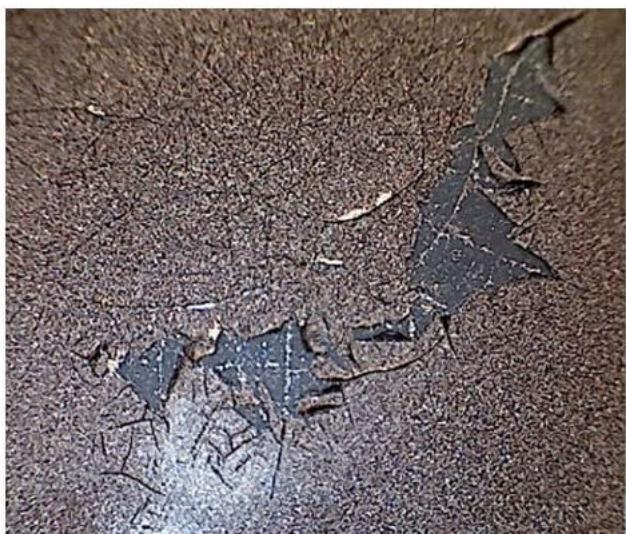
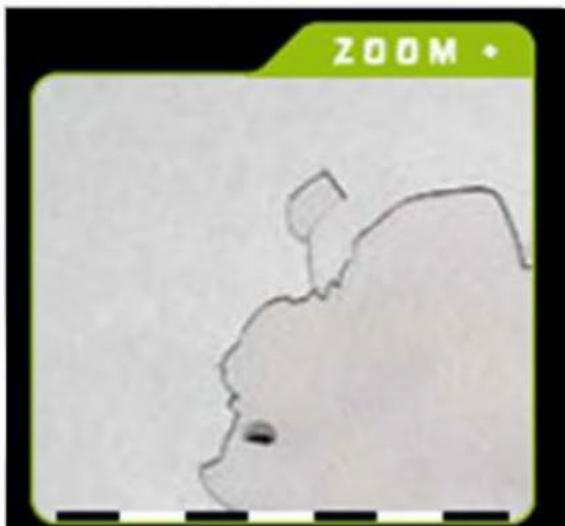
### Příčiny – vliv životního prostředí – Ptačí sekret

- Možné poškození od odbarvení po úplně rozpuštění laku
- Typickými příznaky jsou bublinky, vydutí, naleptání

- Různé typy potravy, kterou se ptáci živí, ovlivňují složení a množství sekretu
- Chemická agrese na lakovaný podklad může být způsobena silnými organickými kyselinami při působení delší dobu a při vystavení vysokým teplotám

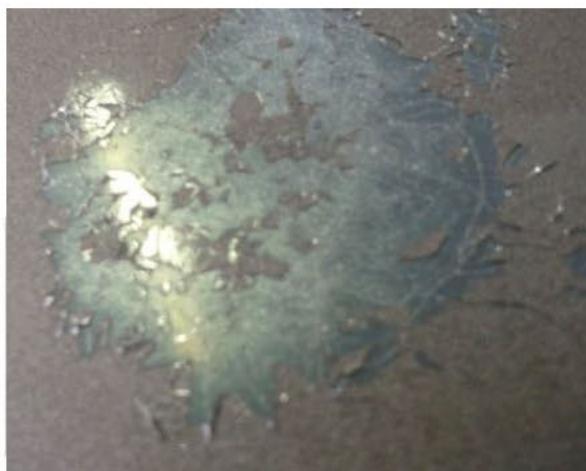
## Skvrny v laku způsobené ptačím trusem

Odloupnutí krycího laku, pokročilá stádia.
